Kunde: Muster GmbH
 Objekt: Musterstrasse 1, 12345 Musterstadt

PBT
 Villacher Straße 7
 16515 Oranienburg

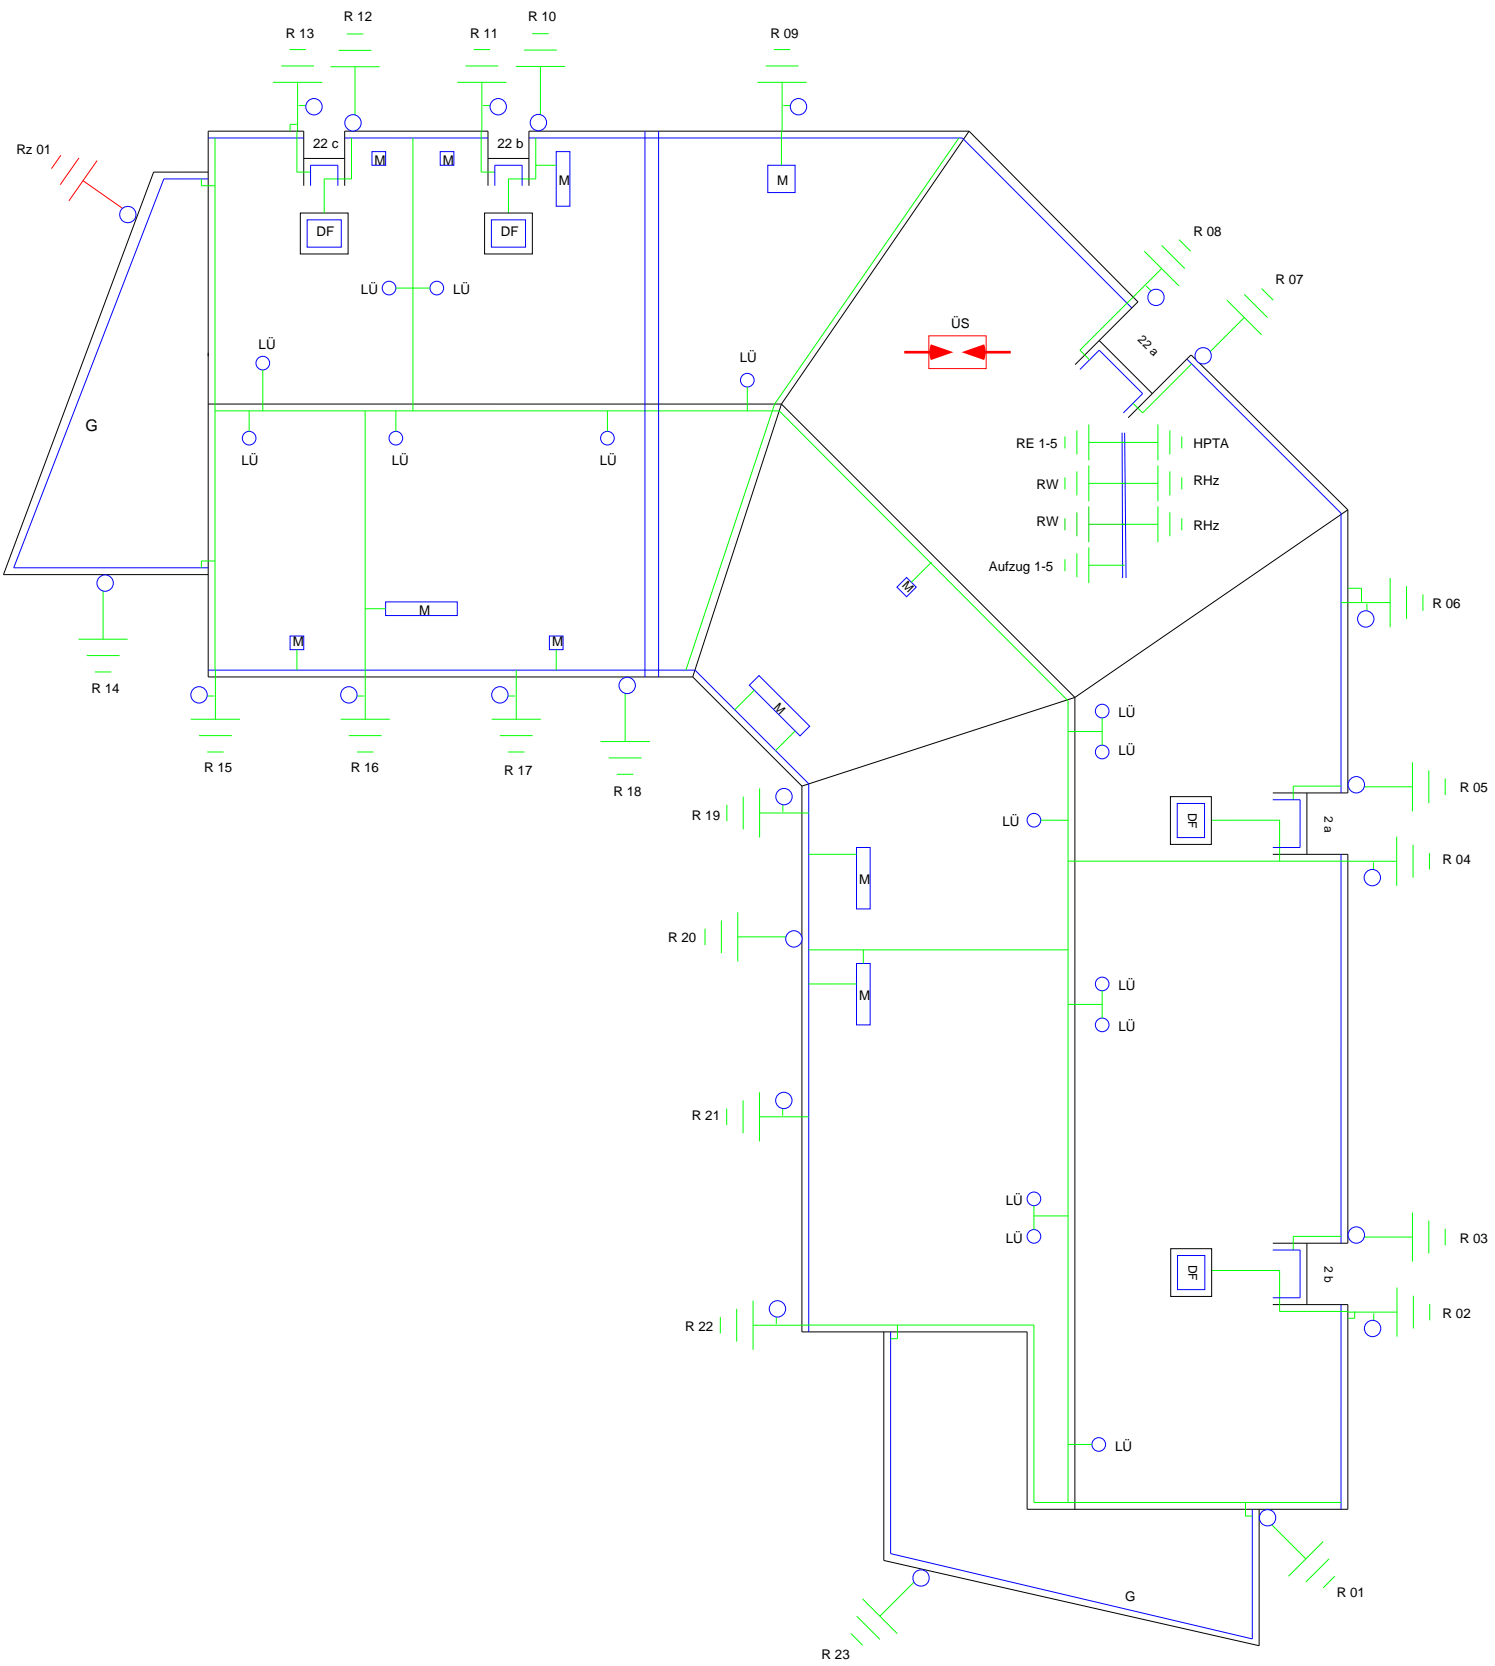
— Gebäude
 — Metall
 — Bestand Blitzschutz
 — Mängel Blitzschutz
